## আমতলীর ৩৭ সর. প্রা. স্কুলের ভবন ঝুঁকিপূর্ণ!

চিত্ত রঞ্জন শীল, বরগুনা

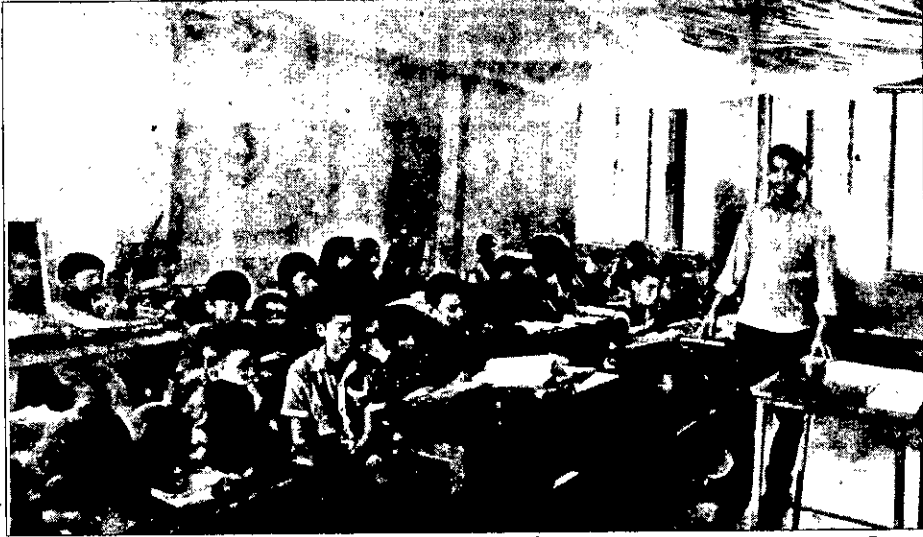
বরগুনা: দ: আমতলী সরকারি আদর্শ প্রাথমিক বিদ্যালয়ে বৃষ্টির হাত থেকে রক্ষা পাওয়ার জন্য শ্রেণীকক্ষে পলিথিন সাঁটিয়ে ক্লাস নিচ্ছেন শিক্ষকরা

সংস্কারের অভাবে বরগুনার আমতলী উপজেলার ৩৭টি প্রাথমিক বিদ্যালয়ের ভবন এখন ঝুঁকির মধ্যে রয়েছে। সবচেয়ে করুণ অবস্থা দ: আমতলী আদর্শ সরকারি প্রাথমিক বিদ্যালয়ের। ভবনের ছাদে ফাটল ধরেছে, দেয়ালের পলেস্তরা খসে পড়েছে। দরজা জানালা নেই বললেই চলে। ছাদে ফাটল ধরায় বর্ষার সময় ছাদ চূয়ে পানি পড়ে। নিরুপায় হয়ে বৃষ্টির পানি ঠেকাতে ছাদের নিচ দিয়ে পলিথিন টানিয়ে ক্লাস করতে বাধ্য হচ্ছেন শিক্ষক ও শিক্ষার্থীরা। আমতলী উপজেলা প্রাথমিক শিক্ষা অফিস সূত্রে জানা গেছে, স্থানীয় এক নারী শিক্ষানুরাগী সফের ভানু ১৯৮৮ সালে দক্ষিণ আমতলী গ্রামে 'দক্ষিণ আমতলী আদর্শ প্রাথমিক বিদ্যালয়' নামে একটি স্কুল প্রতিষ্ঠা করেন। বিদ্যালয়টি পরবর্তীতে জাতীয় করণ করা হয়। বিদ্যালয়টি স্থাপনের পর ১৯৯৫-৯৬ অর্থবছরে আমতলী উপজেলা এলজিইডি ৫ লাখ ৯৫ হাজার টাকা ব্যয়ে ৪ কক্ষের একটি ভবন নির্মাণ করে। ভবনটি নির্মাণের পর দীর্ঘ ২২ বছর অতিবাহিত হলেও আর কোন সংস্কার করা হয়নি। সংস্কার না করায় দেয়ালের পলেস্তরা খসে পড়েছে। দরজা জানালা খুলে পড়ে গেছে। লোহার বিমের ঢালাই খসে পড়ে লোহার রডগুলো বেরিয়ে গেছে। বিদ্যালয়ের ভবনের ছাদে অসংখ্য ফাটল ধরেছে। ছাদে ফাটল ধরায় বৃষ্টি আসলেই ছাদ চূয়ে ভিতরে পানি পড়ে মেঝে ভলিয়ে যায়। এসময় বৃষ্টির পানি পড়ার কারণে ক্লাস নেয়া

যায় না। শিক্ষকরা নিরুপায় হয়ে ছাদের নিচ দিয়ে পলিথিন টানিয়ে এখন ক্লাস করছেন। বেশি বৃষ্টির সময় পলিথিন টানিয়েও পানি ঠেকানো যায় না। এখন নিরুপায় হয়ে ক্লাস বন্ধ রেখে শিক্ষক ও শিক্ষার্থীরা বারান্দায় গিয়ে দাঁড়িয়ে থাকেন। গত শনিবার সকালে সরেজমিন ঘুরে দেখা গেছে, বিদ্যালয় ভবনের ৪টি কক্ষেই ছাদের নিচে দরি দিয়ে বেধে পলিথিন টানানো হয়েছে। পলিথিনের উপর জমে আছে প্রচুর পরিমাণ পানি। পানির ভারে পলিথিন নিচ হয়ে শিক্ষার্থীদের মাথা ছুঁই ছুঁই করছে। এ অবস্থার মধ্যে দিয়েই চলছে ক্লাস। পঞ্চম শ্রেণীর শিক্ষার্থী কাকলী বেগম বলে, বৃষ্টির সময় আমরা ঠিকমতো ক্লাস করতে পারি না। এতে আমাদের লেখাপড়ার অনেক ক্ষতি হয়। সাময়িকি আমাদের পরীক্ষা এভাবে স্কুলে ক্লাস করতে না পাড়লে কিভাবে পরীক্ষা দেব সে চিন্তায় অস্থির। আরেক শিক্ষার্থী মো: সিয়াম বলে, ভবনে ঢুকে ভয়ে ভয়ে আমরা ক্লাস করি। কখন যে ছাদ খসে পড়ে পানি বৃষ্টি পড়বে তা আমরা ভয় পাই। দক্ষিণ আমতলী আদর্শ সরকারি প্রাথমিক বিদ্যালয়ের প্রধান শিক্ষক (ভারপ্রাপ্ত) মো: ওমর ফারুক জানান, বিদ্যালয় ভবন এখন ব্যবহারের সম্পূর্ণ অনুপযোগী। বৃষ্টির সময় বাইরের আগে ঘরে পড়ে। এ অবস্থায় পলিথিন টানিয়ে ক্লাস করি। তাতেও পানি বন্ধ করা যায় না। ভবনটি এতই দুর্বল যে কোন সময়খসে পড়ে বড় ধরনের দুর্ঘটনা ঘটতে পারে। ভবনটি সংস্কারের জন্য উর্ধ্বতন কর্তৃপক্ষের নিকট বহুবার আবেদন করেছি কোন
