ইত্তেফাক

তারিখ ... 16.10.79 ...
পৃষ্ঠা ... 3 ... কলাম ... 2

বিলুপ্তির পথে প্রত্নতাত্ত্বিক নিদর্শন সোমপুর বিহার

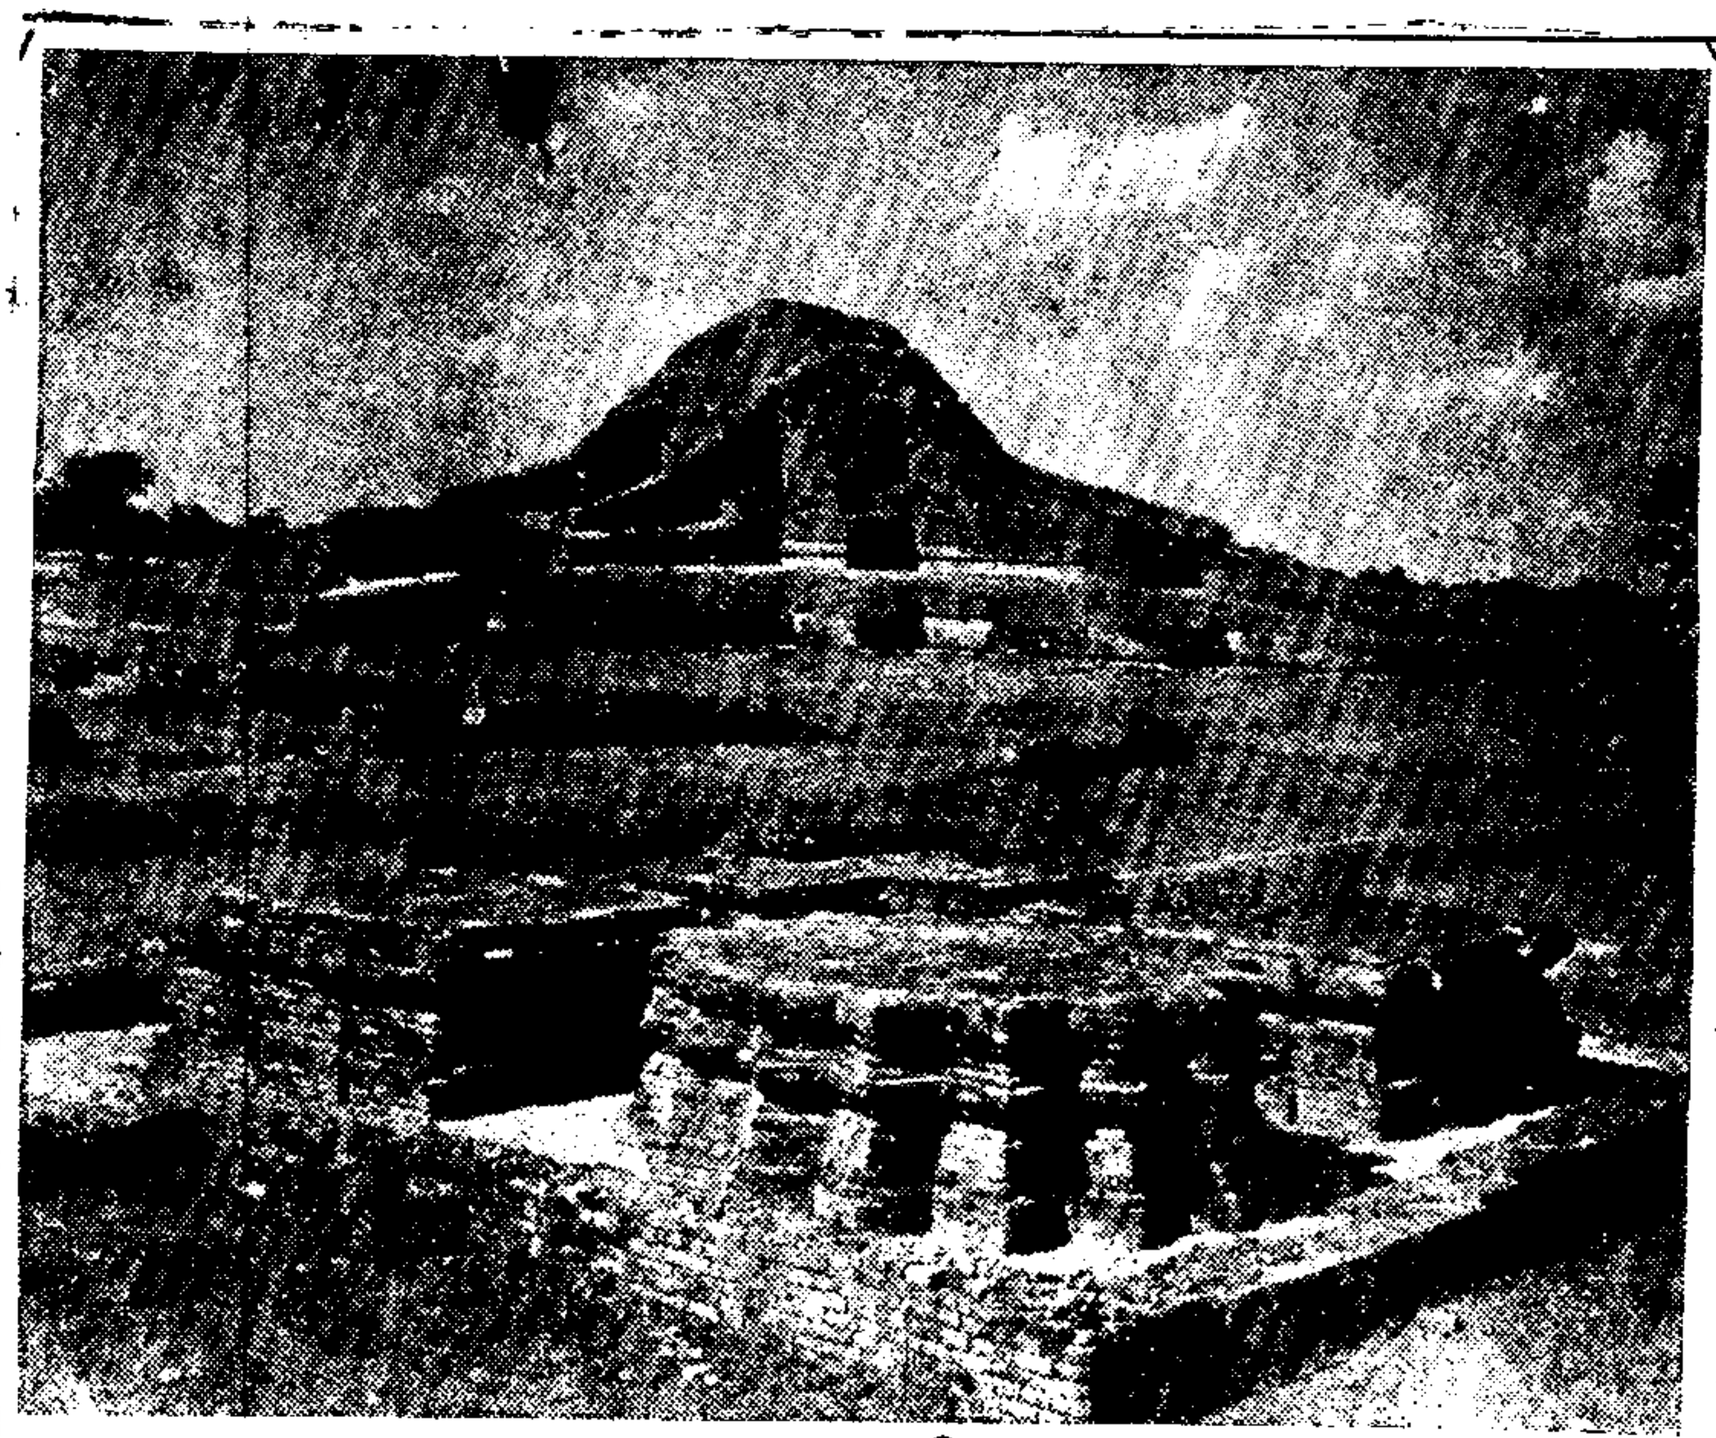
দীর্ঘ অবহেলা আর অযত্নের শিকার হইয়া দেশের অন্যতম প্রত্নতাত্ত্বিক নিদর্শন সুবিশাল সোমপুর বিহার (পাহাড়পুর) আজ বিলুপ্তির পথে। জলাবদ্ধতা ও লবণাক্ততার জন্য এই সুদীর্ঘ সময়ে একটু একটু করিয়া কখন যে এই সুবৃহৎ বিহারের কেন্দ্রবিন্দুতে অবস্থিত সুউচ্চ-সুদৃশ্য মন্দিরটির ভিত নড়বড়ে হইয়া গিয়াছে খোদ প্রত্নতত্ত্ব ও যাদুঘর বিভাগও এতদিন উহা সম্যক উপলব্ধি করিতে সক্ষম হয় নাই।

বৃষ্টিপাত বা উক্ত বিভাগ কর্তৃক নিয়মিত খনন এই জলাবদ্ধতার কারণ হইলেও লবণাক্ততার কারণ এখনও পর্যন্ত উক্ত বিভাগের নিকট অজ্ঞাতই রহিয়া গিয়াছে।

এমতাবস্থায় শুধু যে মন্দিরটির ভিতই নড়বড়ে হইতেছে তাহা নহে, পাদদেশে স্থাপিত সুদৃশ্য কারুকার্যমণ্ডিত মূর্তিগুলিও লোকচক্ষুর অন্তরালে থাকিয়া যাইতেছে। কারণ পানি ও লবণাক্ততার হাত হইতে রক্ষা করার জন্য প্রত্নতত্ত্ব ও যাদুঘর বিভাগ মন্দিরের পাদদেশ মজবুত করিয়া মাটিদ্বারা ঢাকিয়া রাখিতেছে। তবে পরিদর্শকদের কৌতূহল নিবারণের জন্য সম্প্রতি কয়েকটি মূর্তি সযত্নে উঠাইয়া তথাকার যাদুঘরে নমুনা স্বরূপ রাখা হইয়াছে।

ডঃ নাজিম উদ্দিন আহমদের মন্তব্য: বিলুপ্তির হাত হইতে সোমপুর বিহারকে রক্ষা করিতে হইলে আন্তর্জাতিক বিশেষজ্ঞদের সহায়তায় সতর্কতার সহিত প্রণীত পুনরুদ্ধার কর্মসূচী অনুযায়ী অবিলম্বে কাজ শুরু করা বাঞ্ছনীয়। প্রয়োজনে উক্ত কার্য পরিকল্পনায় ইউনেস্কোর নিকট হইতে প্রত্যাশিত কারিগরি ও আর্থিক সাহায্য ও সহায়তার কথাও উল্লেখ করা যাইতে পারে।
